**Informe sobre la estabilidad de las bóvedas,
fachada y sistema de contrarresto de la iglesia
de Sant Miquel en Palma**

Santiago Huerta Fernández

Parroquia de Sant Miquel
Obispado de Mallorca

Madrid, diciembre de 2013

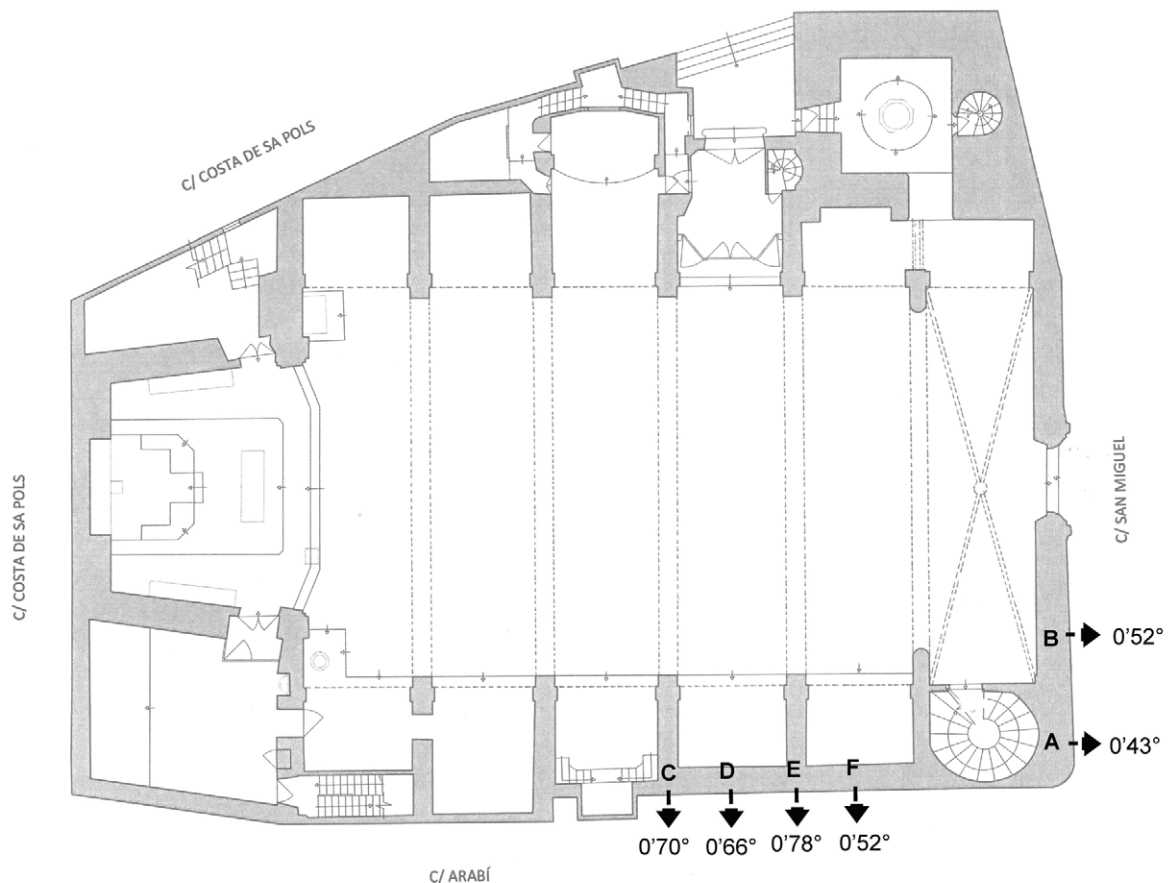
Figura 4
Inclinaciones de los muros

Los muros de fachada y el que da a la calle Abarí están desplomados. El levantamiento láser permite conocer las inclinaciones de dichos muros. En la Figura 4 se han representado las inclinaciones de los muros y la dirección de dicha inclinación. Las inclinaciones oscilan entre los 0,4 y 0,8°. Los muros no están sueltos. El muro de fachada está unido a la torre al norte, a las bóvedas de la nave y del coro (esta unión es necesariamente débil), y al muro de la calle Arabí. Este último está unido al de fachada y las muros contrafuerte de las capillas laterales.

El muro de fachada tiene espesor variable. En planta para absorber la inclinación de la calle respecto a la perpendicular al eje de la nave (fig.1). En sección, hay un cambio de espesor a la altura de la imposta de la nave: el espesor en la base es de 1,30 m y en la parte superior de 1,10 m.

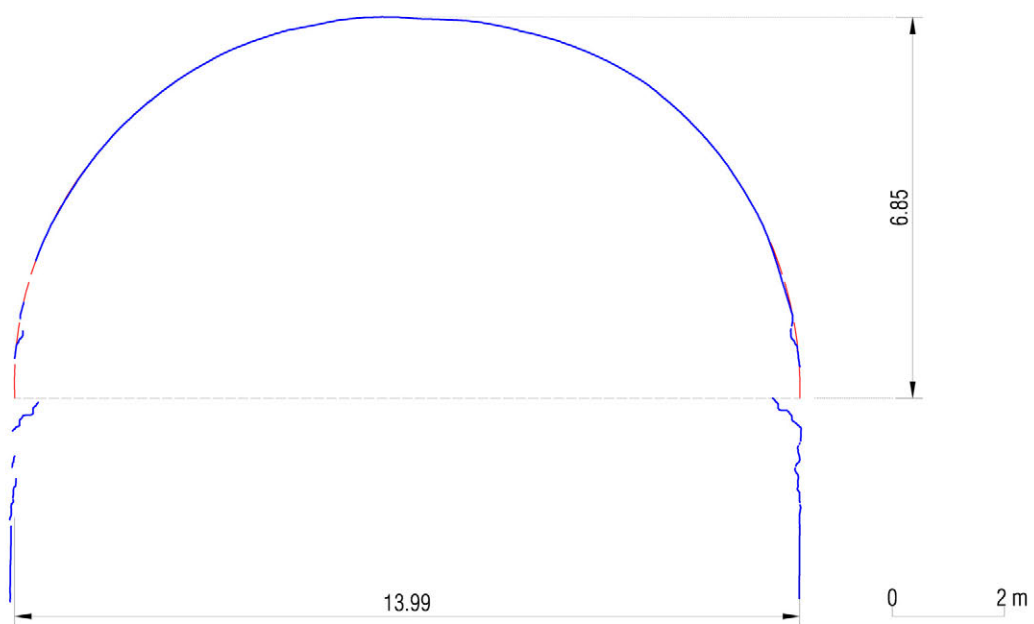
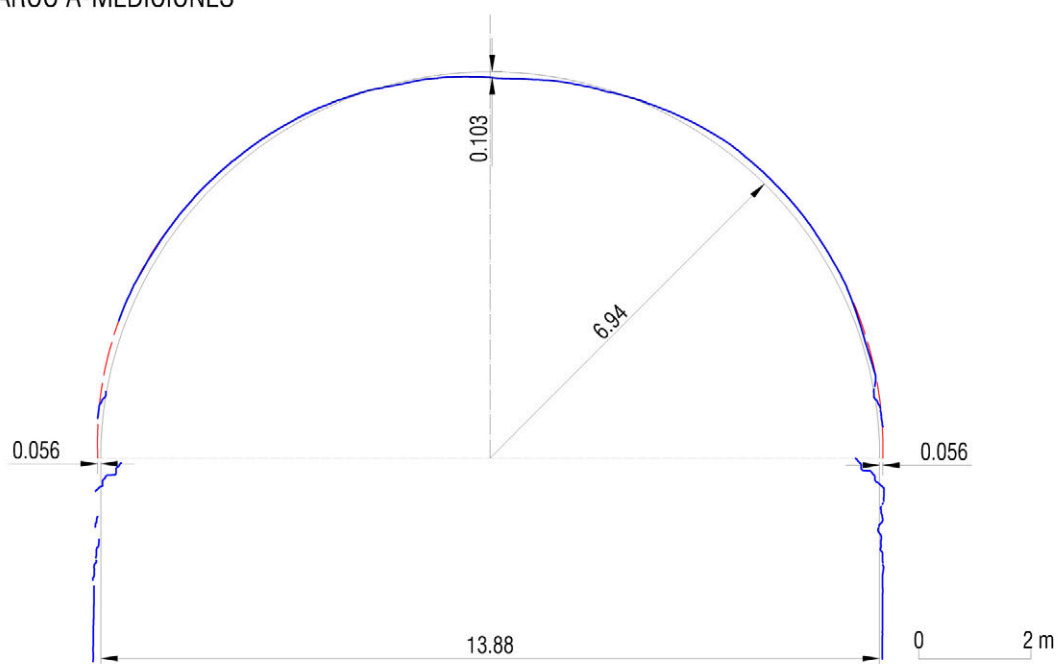
Figura 8

En las Figuras 8 y 9 se ha dibujado el estado actual de los arcos A y B, respectivamente. En el estado actual, se aprecian las impostas del arranque. Se ha trazado una línea de puntos a la altura de la imposta; se supone que el arco mueve desde esta línea con tangente vertical. La imposta da sombra y se ha completado el arco con línea de puntos. Cerca de la clave se aprecia un quiebro en el intradós.

En la restitución se ha considerado que el movimiento es simétrico y que la junta de rotura se abre a 30° desde la línea de imposta (Huerta y López, 1997), fig. 7. En esta situación, la relación entre el descenso vertical y la apertura total es aproximadamente, para un arco delgado, de $1: \cos(30)$. De esta manera se han obtenido, tanteando, la circunferencia que se ha dibujado donde se cumpla la citada relación entre el descenso vertical δ_v y la apertura total δ_h . Puede verse que las deformaciones son muy pequeñas, del orden de 1/100 de la luz.

Arco fajón A. *Arriba*, la geometría medida. *Abajo*, una posible restitución imaginando un movimiento simétrico de apertura y la junta de rotura a 30°

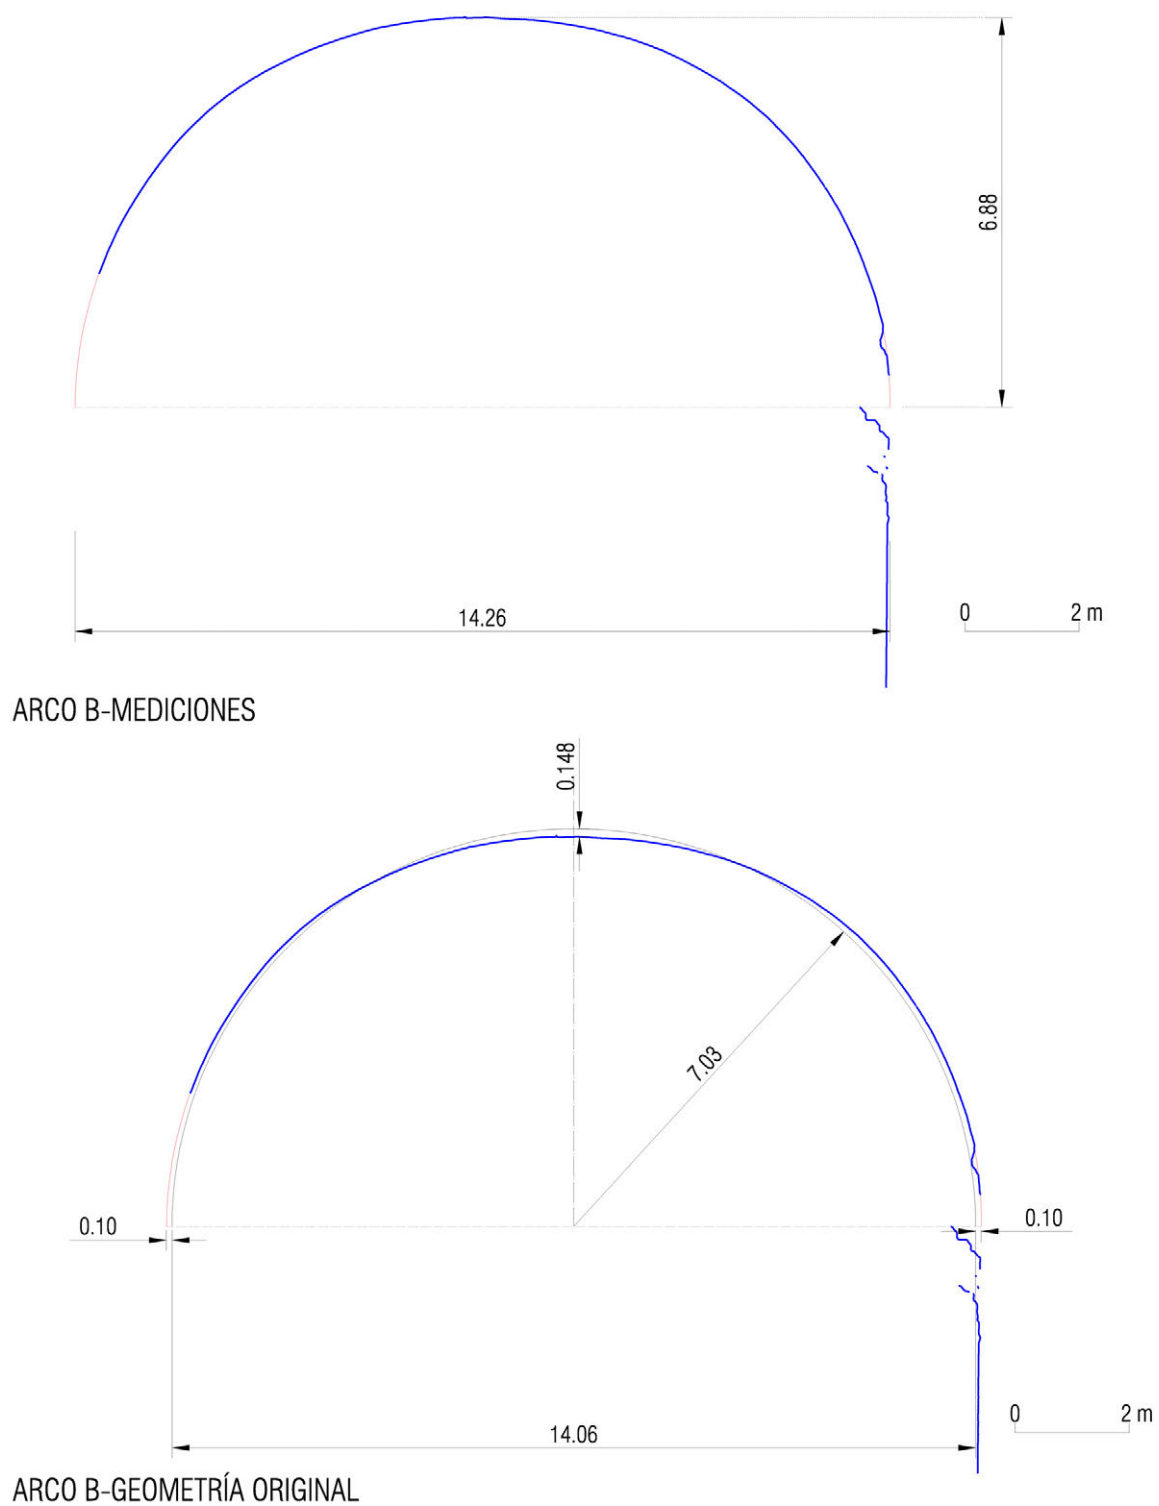
Figura 9
Arco fajón B. *Arriba*, la geometría medida. *Abajo*, una posible restitución imaginando un movimiento simétrico de apertura y la junta de rotura a 30°

La Figura 12 muestra la sección por los arcos fajones, mostrando la altura de los muros de enjuta y del relleno. La altura del relleno es variable. En el lado norte casi llega al nivel de la enjuta; en el lado sur está claramente más bajo (digamos entre 40-80 cm más bajo). Ya se discutió en el apartado anterior la causa de la deformación de estos arcos.

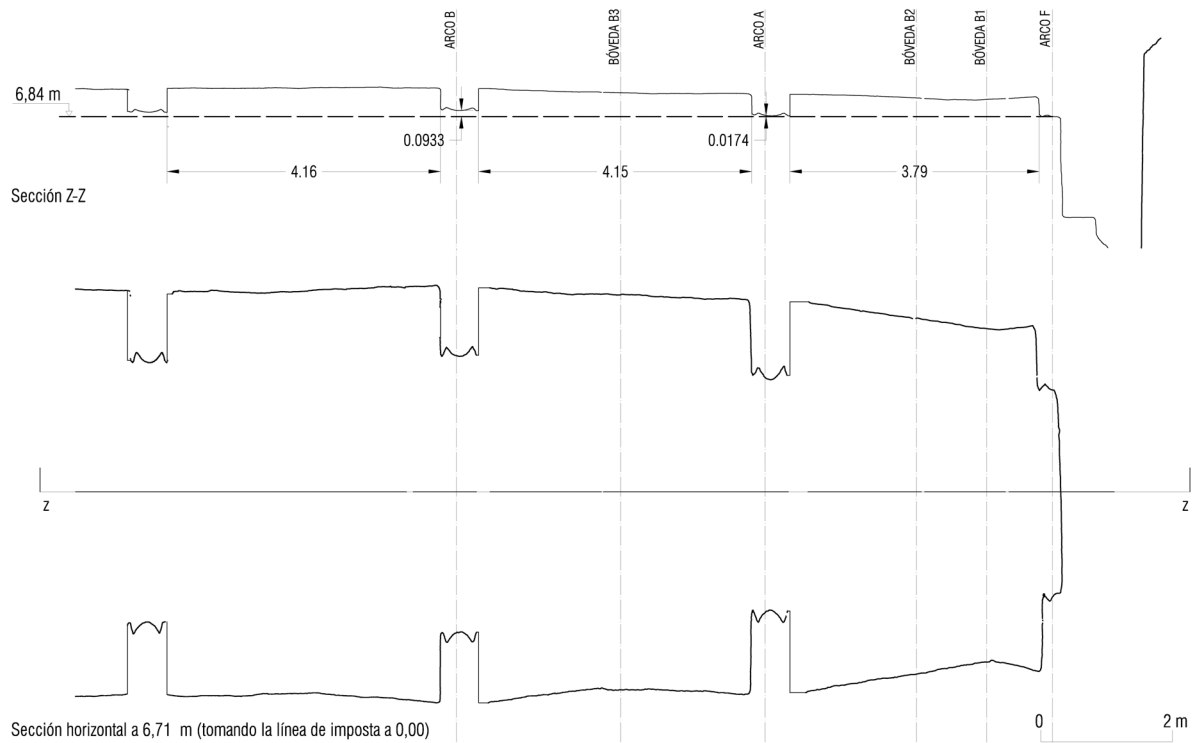
En la Figura 11 se han dibujado dos secciones longitudinales, una vertical y otra horizontal. Puede verse que las claves de los arcos no están todas a la misma altura, pero las diferencias son las habituales e inherentes al proceso constructivo. La línea de clave presenta un abombamiento hacia abajo causa del ligero desplome del muro de fachada. El agrietamiento correspondiente se ve con claridad en las Fotos 48-52. Se trata de un problema local que debe ser resuelto, como se verá más adelante. La sección horizontal un poco por debajo (13 cm) del intradós de la clave de los arcos fajones multiplica el efecto de las pequeñas deformaciones. En cualquier caso sirve para ver cómo cada tramo de bóveda se ha movido, muy ligeramente, de forma diferente.

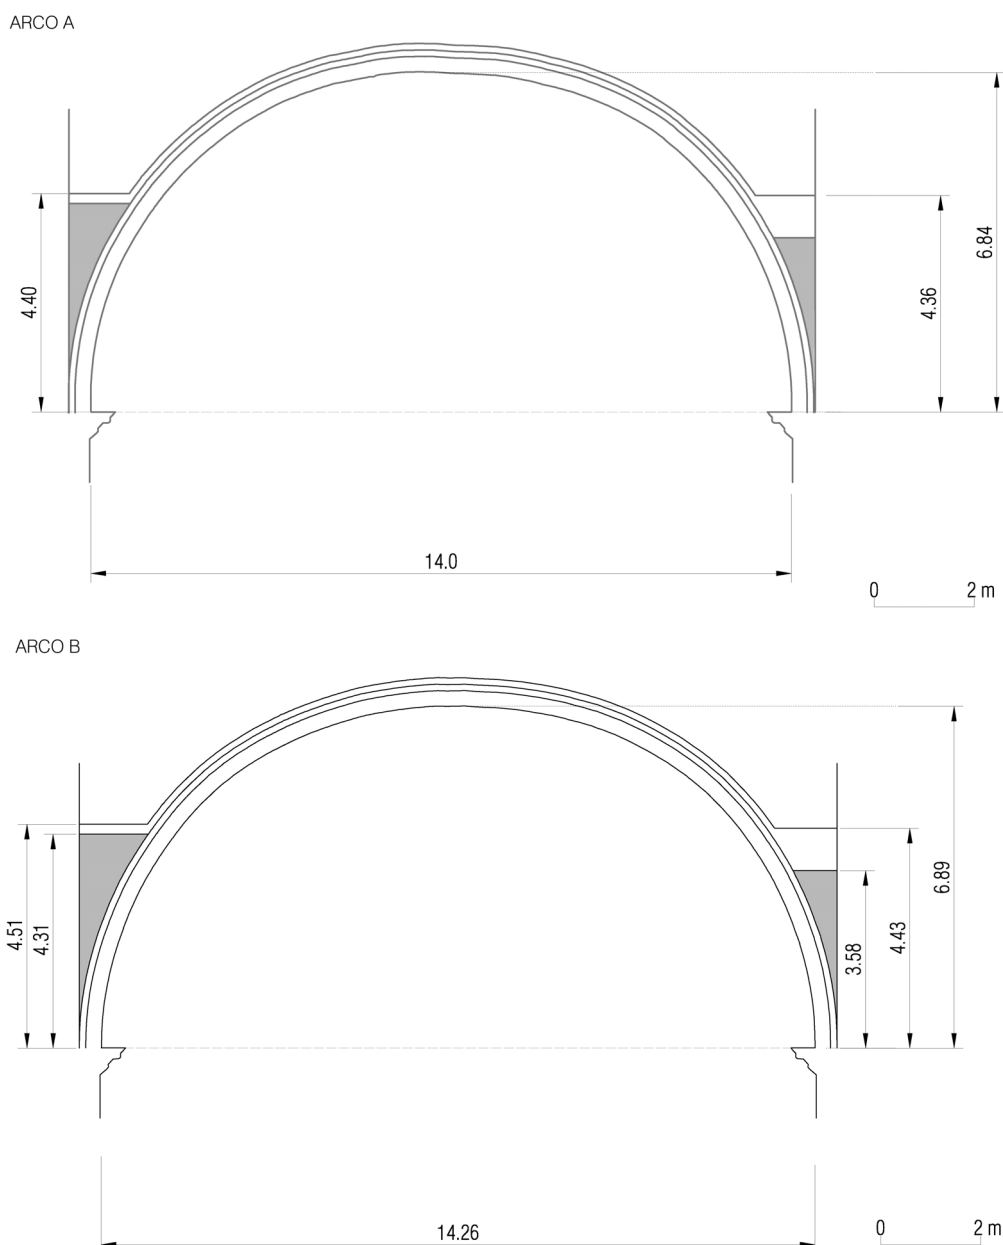
Figura 12

Secciones de los arcos fajones mostrando la altura del muro de enjuta y del relleno

Los arcos fajones presentan unos muros de enjuta que tienen una altura de unos 4,40-4,50 m desde la línea de imposta. Este enjutado es esencial para la estabilidad del arco y de toda la bóveda. Los fajones soportan, además, el peso de la ligera tejado de madera con teja vana. Se trata de una construcción que muestra enorme ingenio en la economía de los materiales.

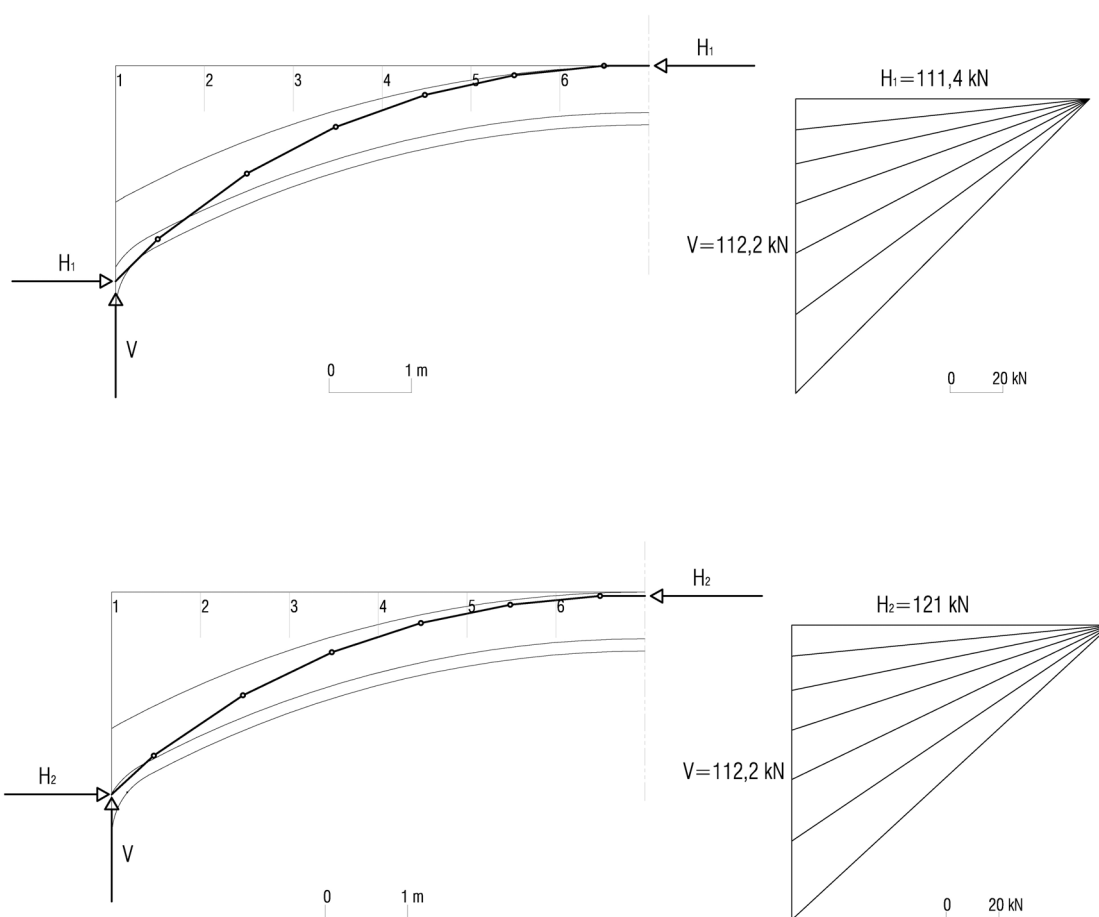
Figura 15

Análisis de equilibrio del arco del coro sin deformar. *Arriba*, línea de empuje mínimo. *Abajo*, línea de empuje mínimo para una tensión de 2 N/mm^2

La tensión media sería mucho más baja: en la clave. El arco tiene sección de área unos 3700 cm^2 (según las dimensiones de la fig. 14). El empuje en los arranques puede ser del orden de 170 kN . La tensión media es del orden de $0,5 \text{ N/mm}^2$. En un arco sin agrietar habría infinitas líneas de empujes con tensiones comprendidas entre los valores citados.

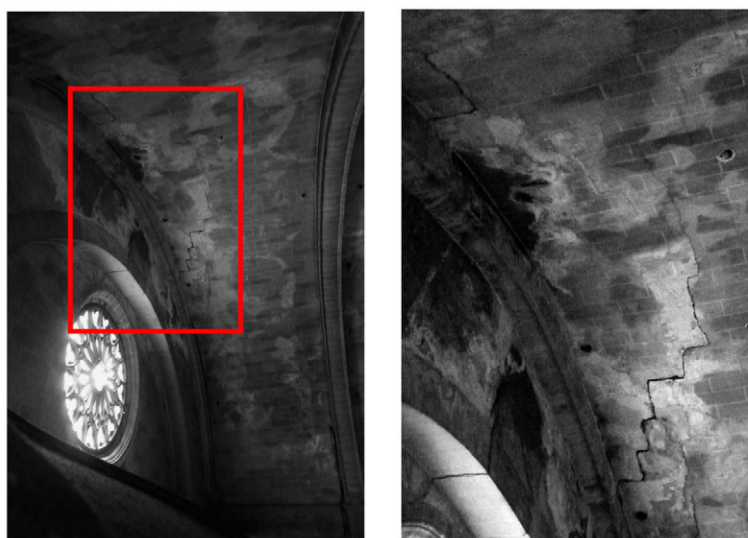
Figura 18
Zona de actuación en el primer tramo de bóveda

El muro de fachada y el del presbiterio se han separado ligeramente del casco de la bóveda (unos pocos centímetros) tanto en los pies como en la cabecera. Es en la bóveda de los pies donde esta separación ha producido un daño local. En efecto, el muro de fachada ha arrastrado un fragmento de bóveda produciendo grietas y dislocaciones entre las piedras. Esta zina debe ser reparada y más adelante se exponen las medidas de consolidación.

La zona de la clave en contacto con el muro de fachada presenta grietas y dislocaciones que deben ser reparadas (Fig. 18). La intervención consistirá en:

- 1) Recuperar la curvatura en la zona de la clave.
- 2) Recolocar, limpiar y sellar las juntas con mortero de cal sin retracción.

Para ello es preciso disponer un andamiaje ligero apoyado en el suelo del coro que soporte una plataforma de trabajo a, digamos, unos 2 m de la clave de la bóveda. Sobre la superficie de trabajo se apoyarán los camones y cimbras que permitan realizar las operaciones anteriores con seguridad.

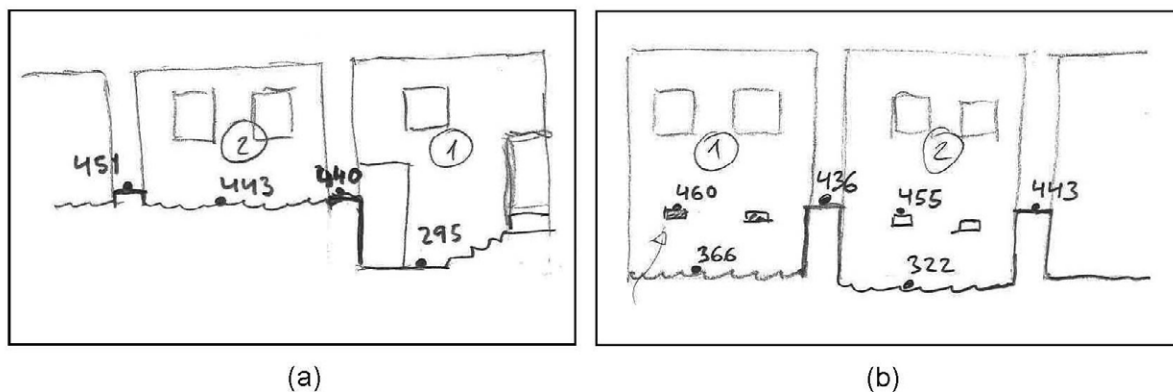
Figura 20
Altura de los muros de enjuta, codales y relleno en los dos primeros tramos. (a) Lado norte (de la epístola); (b) lado sur (del evangelio) (Mitra Restaura s.l.)

Los muros de enjuta están entre 0,60 y 0,62 de la flecha o altura de la bóveda medida desde la línea de imposta hasta la clave por el intradós, según las medidas realizadas por la empresa Mitra Restaura. Es decir, bastante aproximadamente, alcanzan 2/3 de la flecha que es una regla que aparece en numerosos tratados de construcción (por ejemplo, San Nicolás 1639; véase Huerta 2004).

En la bóveda de Sant Miquel las alturas medidas desde la imposta (Fig. 13) oscilan entre 7,13 y 7,24. Las alturas del relleno, en el lado sur, probablemente estén un poco por encima de la mitad de la flecha de la bóveda (digamos, 0,55). En el caso del primer tramo (Fig. 20), en el lado norte el relleno prácticamente no existe, por la necesidad de acceso, y el suelo se encuentra a 2,95 por encima del nivel del arranque ($h/r = 2,95/7,15 = 0,41$).

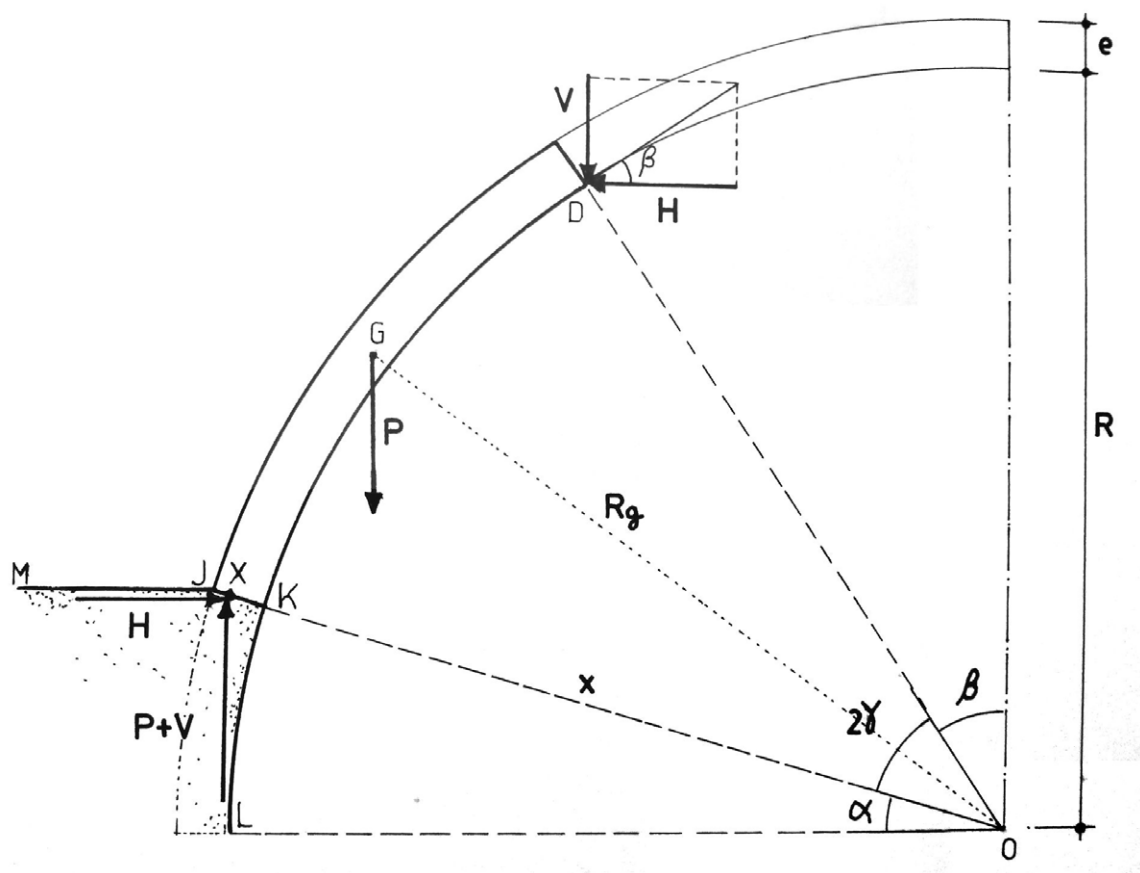
Figura 29
Equilibrio de la bóveda de la nave

En la Figura 29 se ha representado el equilibrio de la parte inferior de la bóveda, sometida en su parte superior a un empuje tangente a su intradós de componentes H y V . El ángulo β y el empuje dependen del factor μ considerado.

El punto X debe estar dentro de la junta JK. Tomando momentos respecto al punto H, se obtiene la siguiente expresión:

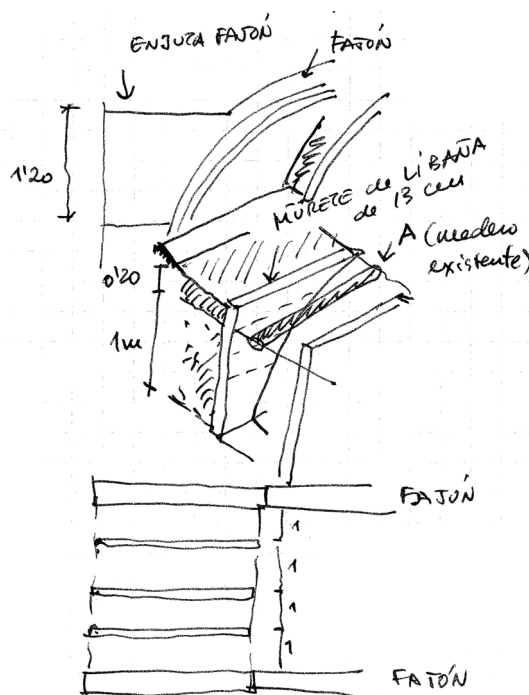
Figura 30

Enjutado del casco de la bóveda con muretes de libaña

La intervención consistiría en enjutar el casco de la bóveda hasta el nivel de las enjutas de los arcos fajones. Se procedería de la siguiente manera:

- 1) Se procederá por tramos, a ambos lados, de la cabecera a los pies.
- 2) Se retirará el relleno hasta un 1,20 por debajo del nivel de las enjutas de los fajones.
- 3) Se construirán (respetando los codales A) 3 muretes de libaña de marés de 13 cm de espesor, a distancias iguales entre los muros de enjuta (aproximadamente 1 m). La parte superior estará al nivel de las enjutas de los fajones.
- 4) Se volverá a rellenar dejando libre unos 20 cm hasta el nivel de las enjutas.
- 5) Se dispondrá una pasarela de servicio apoyando en las enjutas. La pasarela tendrá un ancho de 40-45 cm de manera que quede espacio libre a cada lado. El motivo es permitir la libre ventilación del relleno.

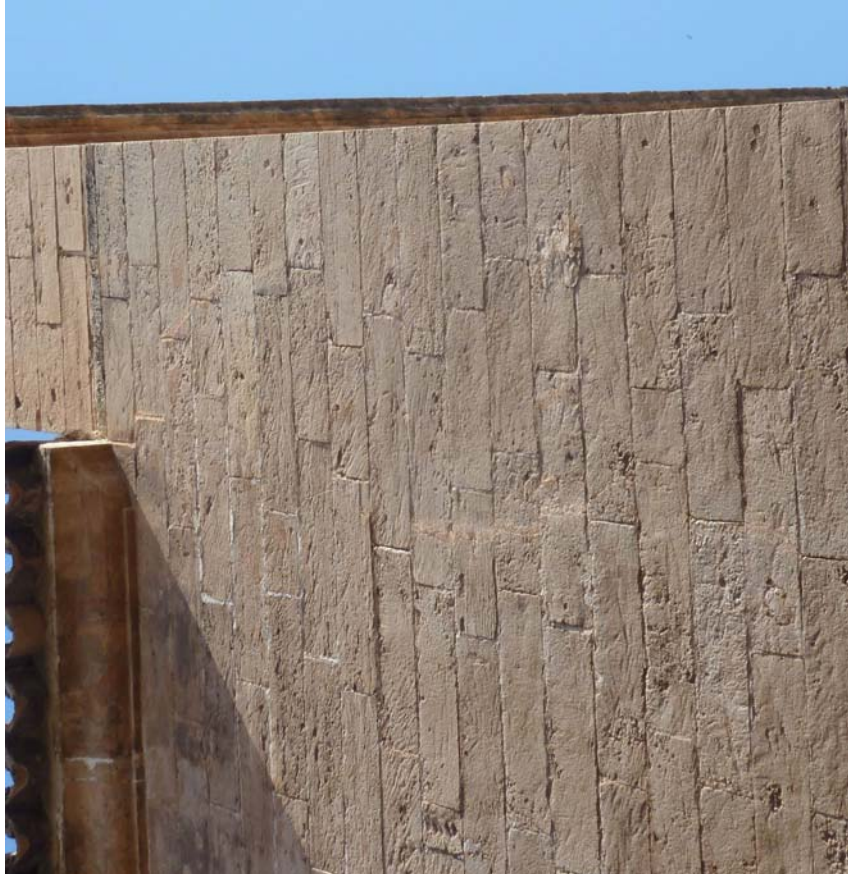
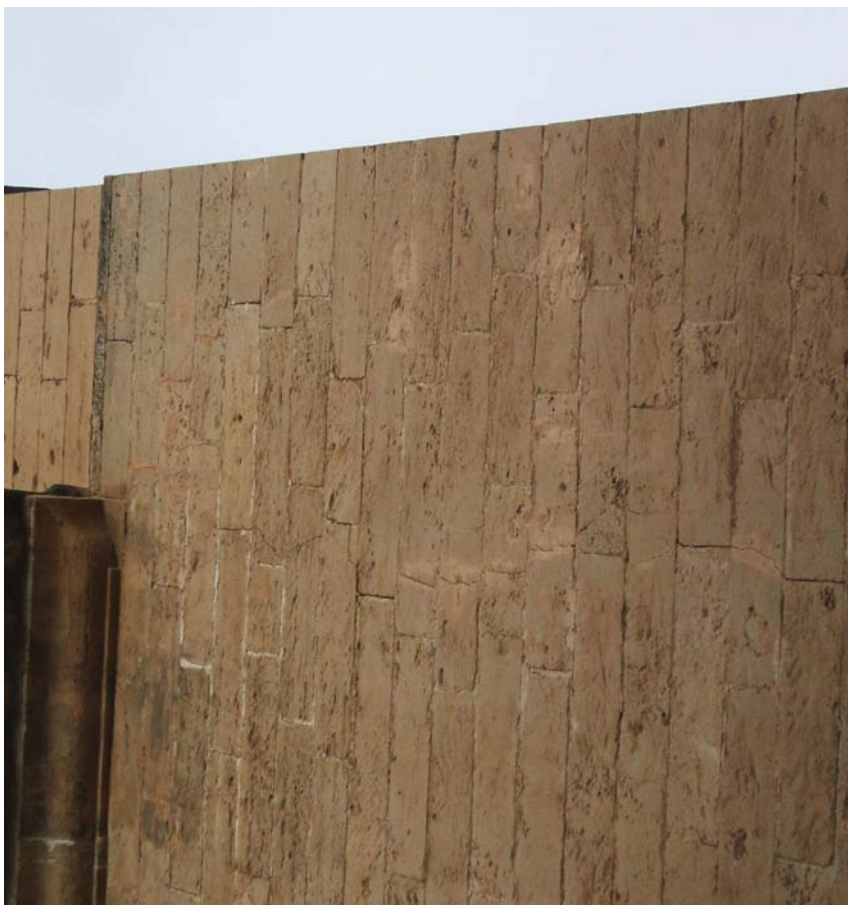
Foto del detalle de la fisura de separación entre el muro sur y la fachada izquierda, 26-07-2013. Derecha, 5-10-2013.

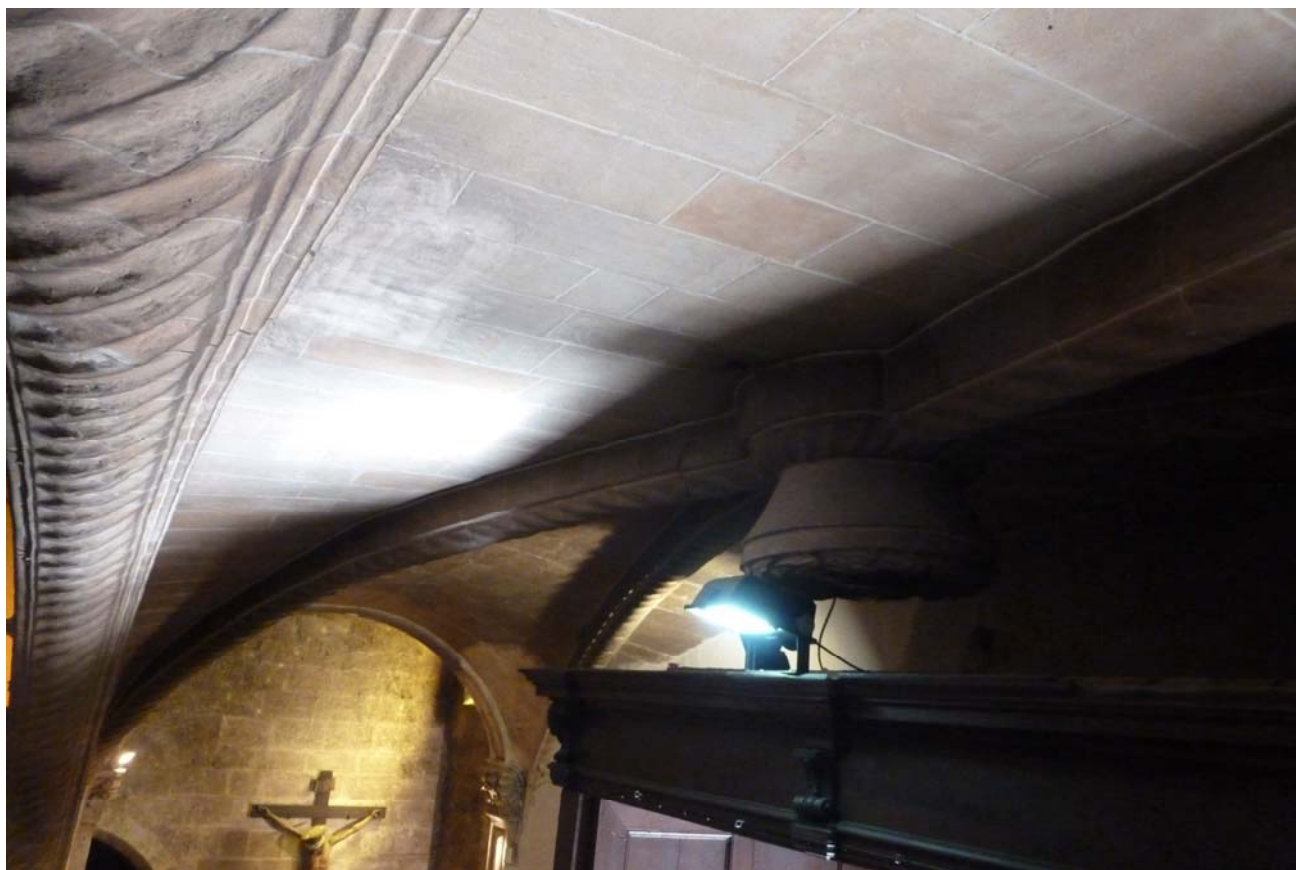
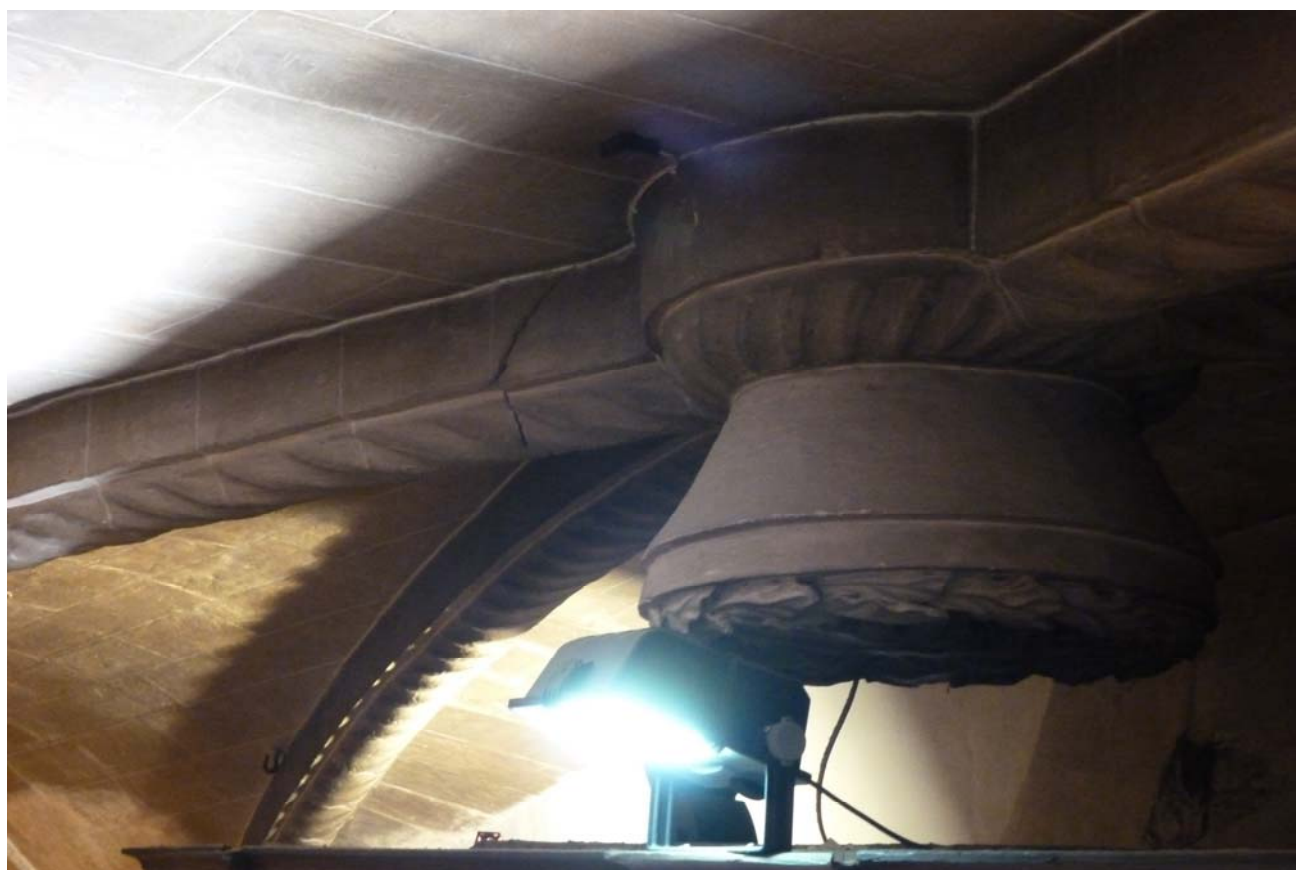
Detalles de la grieta de Sabouret en el lado sur de la bóveda del coro

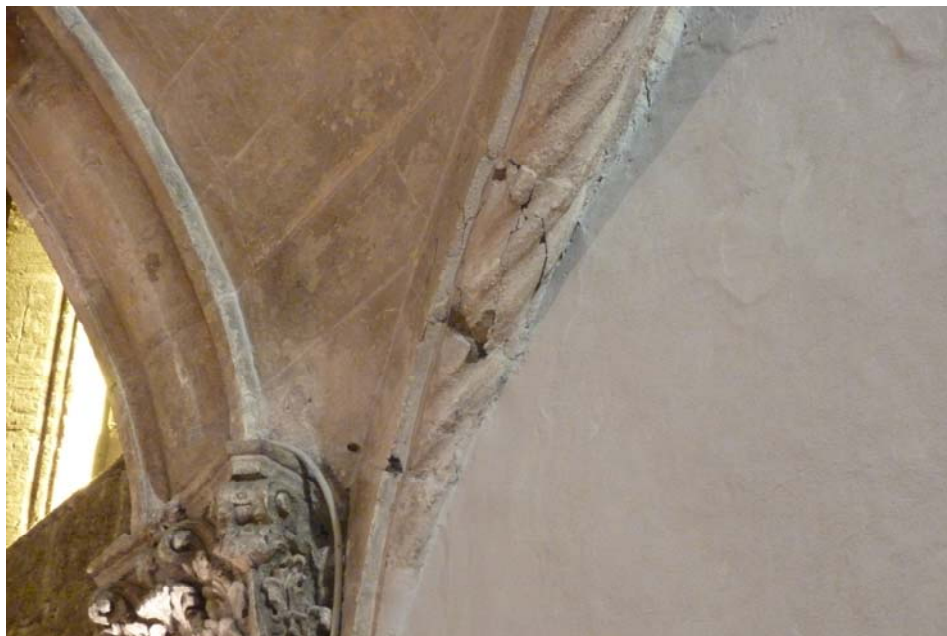
40

Plemento largo de la bóveda del coro. Se observa una fisura por la línea de clave y el aplastamiento de la piedra en el arranque

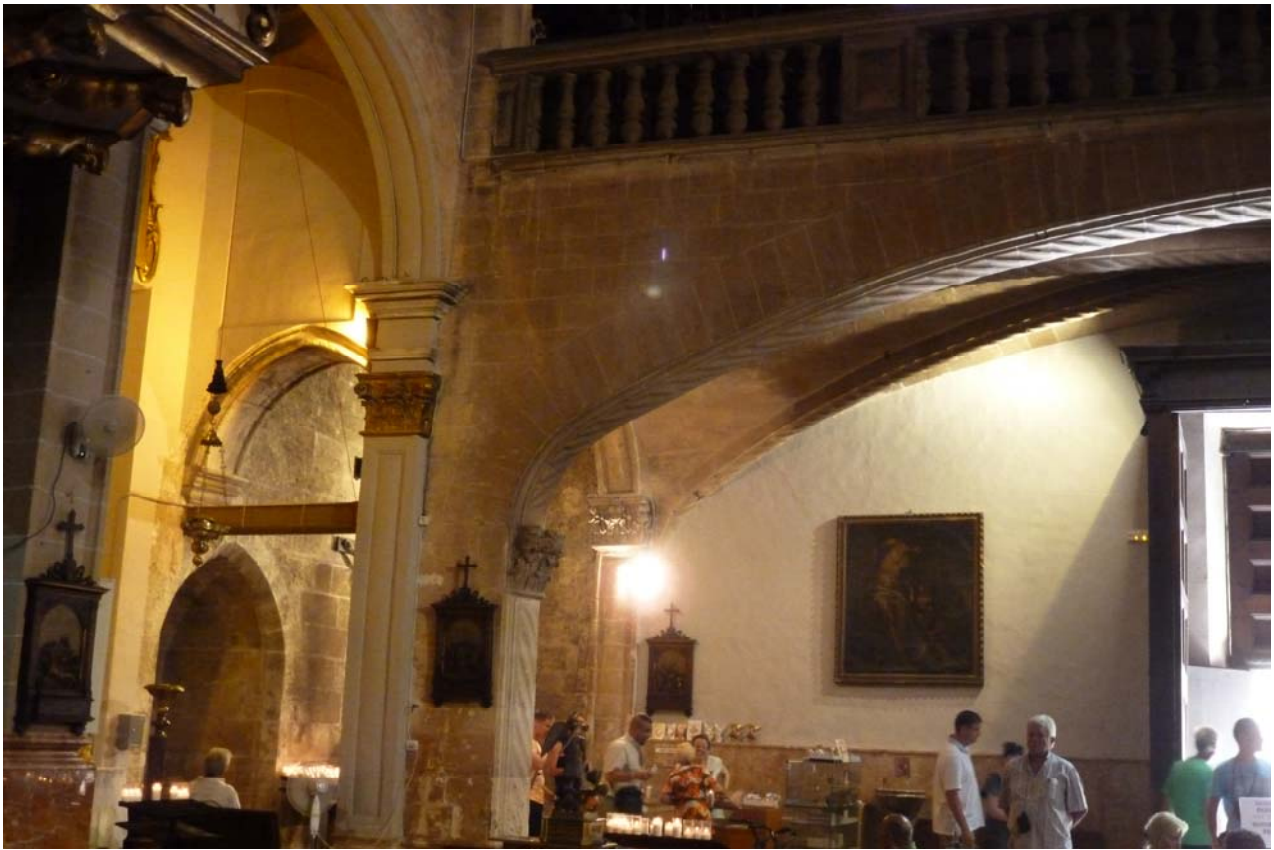
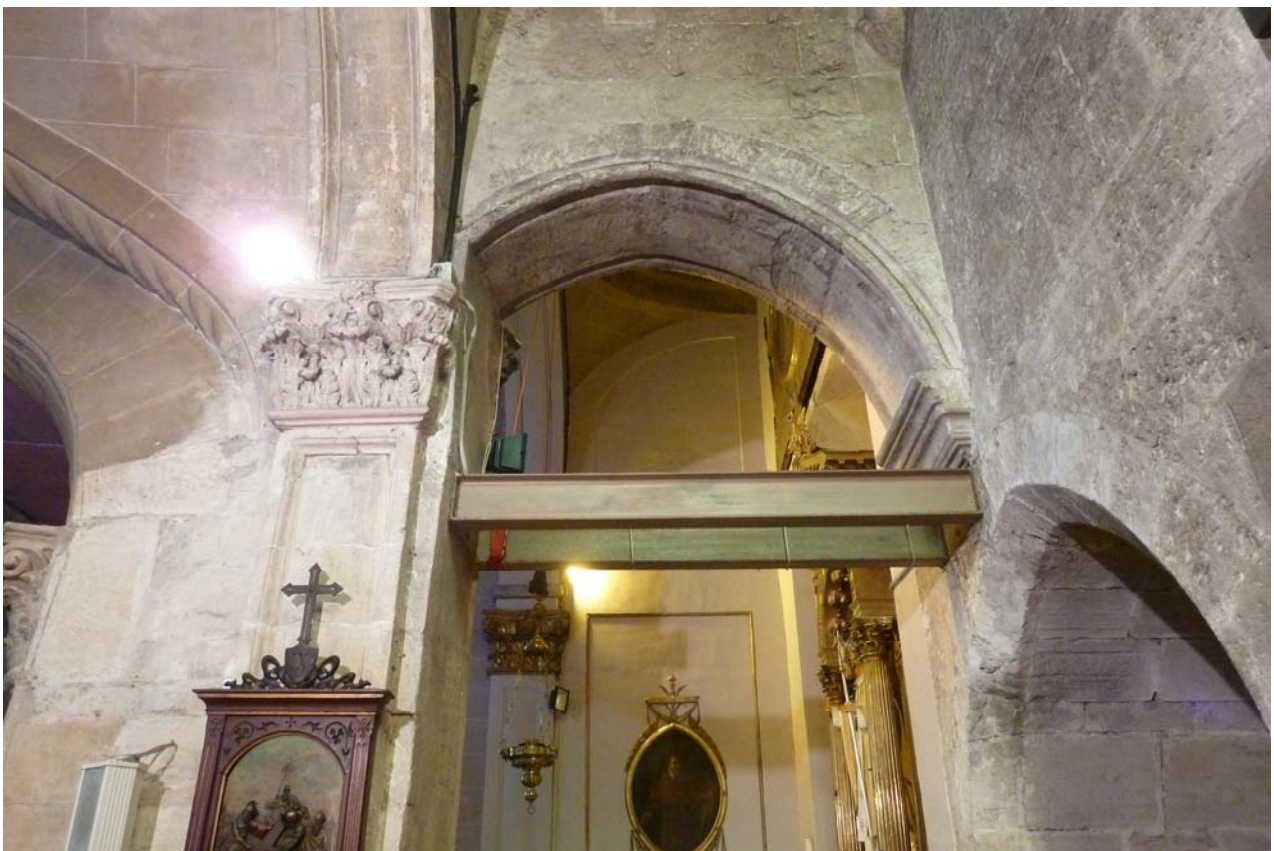
Vistas del plemento norte de la bóveda del coro. Nótese la grieta en el arco de cabeza y por la línea de clave del plemento

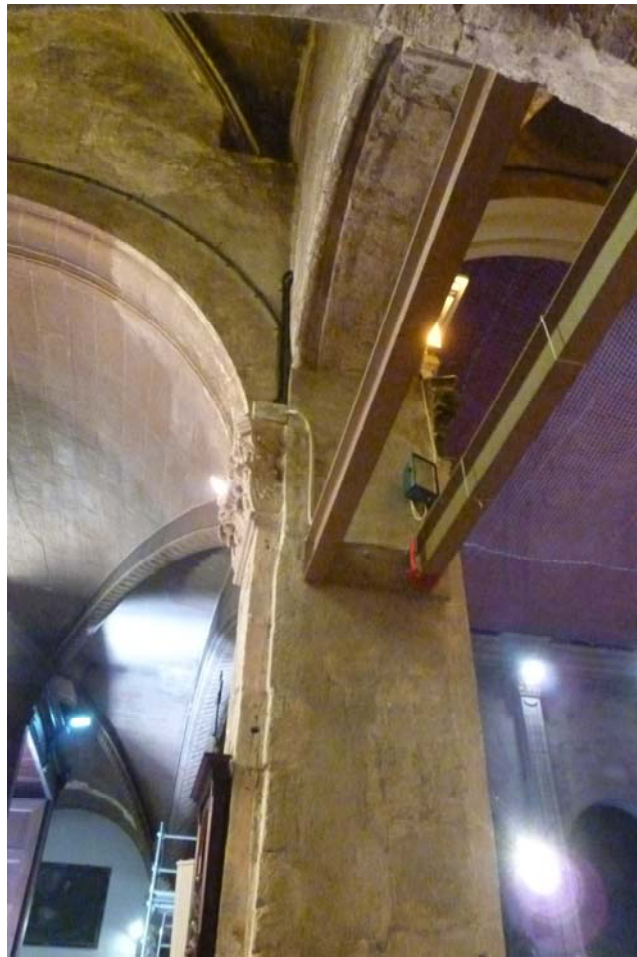
Codal metálico en el arranque norte del arco del coro

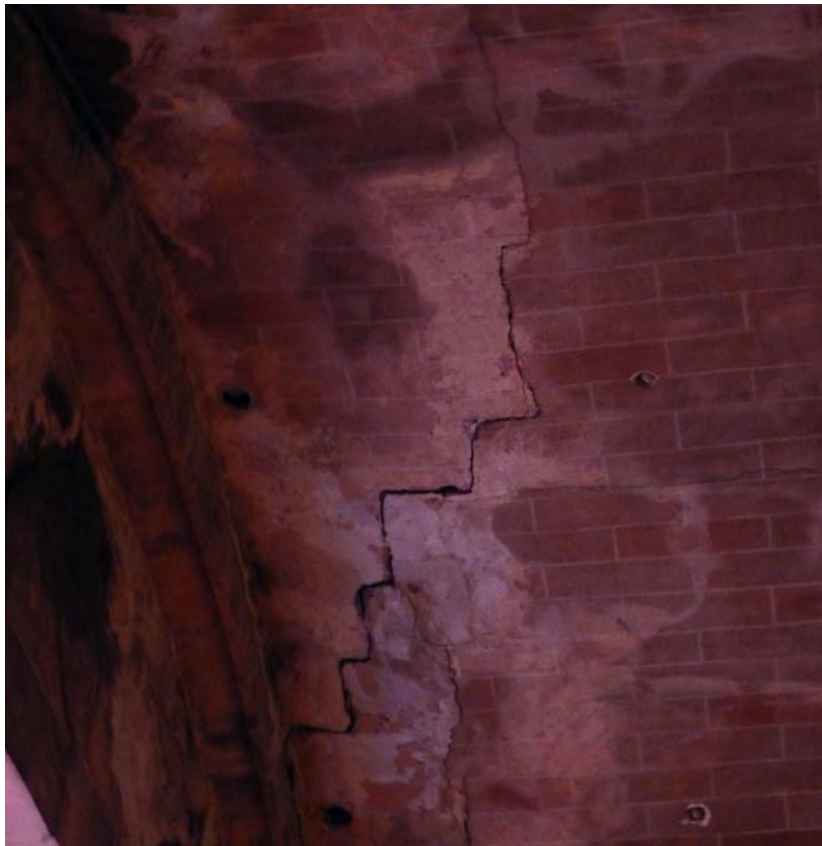
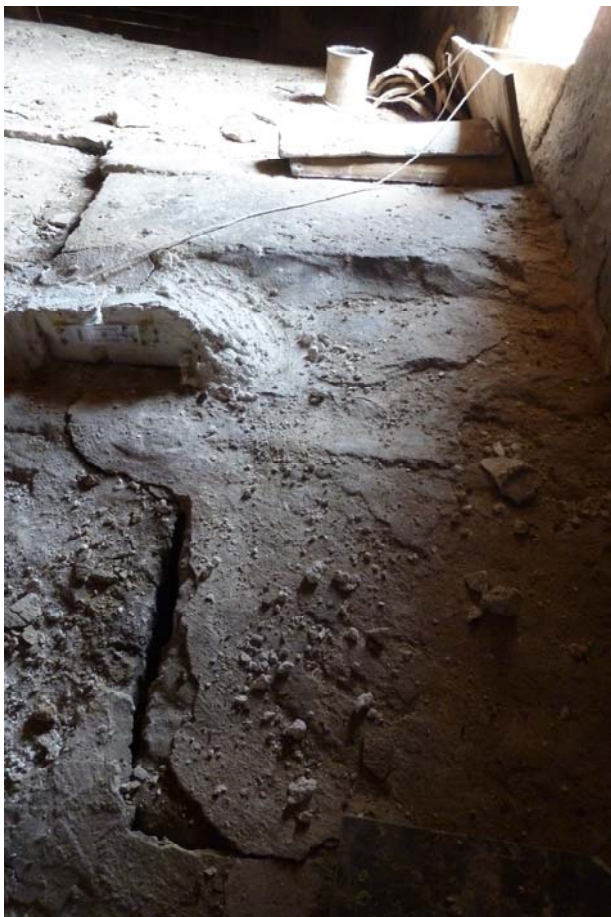
Agrietamientos en el cañón del primer tramo. Nótese en particular el detalle cerca de la clave. También se aprecia una grieta transversal en el segundo tramo (colores modificados para resaltar las grietas)

- 4) En la zona de la clave del casco de la bóveda en contacto con el muro de fachada hay agrietamientos y dislocaciones locales que podrían, con el paso de los años, conducir al desprendimiento de algunas piedras. Es un problema local y en el informe se detallan las medidas de consolidación necesarias (apartado 5.2.1).

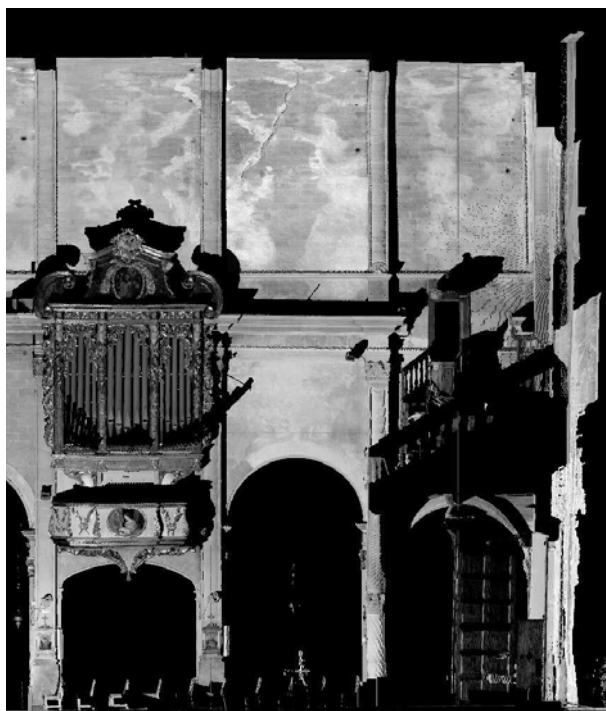
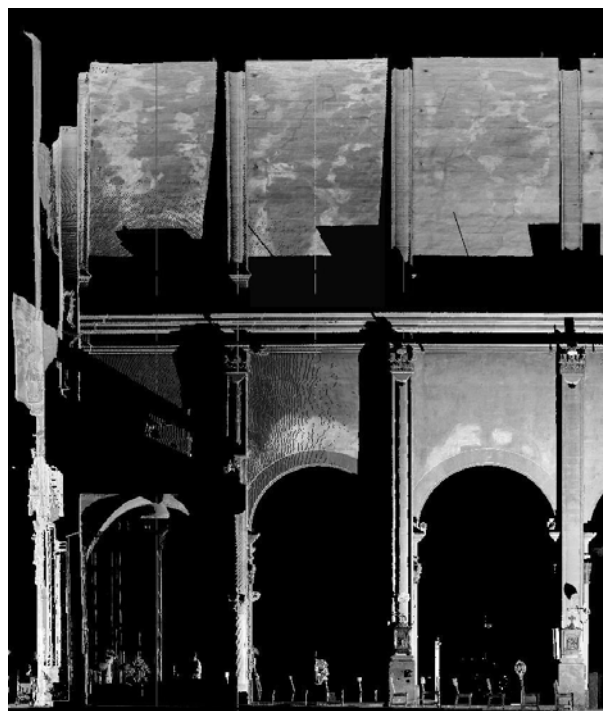
Grieta transversal en el segundo tramo desde los pies de la iglesia
